La catastrophe rouge

Etude de terrain en Hongrie et recommandations

ROBIN DES BOIS

Robin des Bois
Décembre 2010

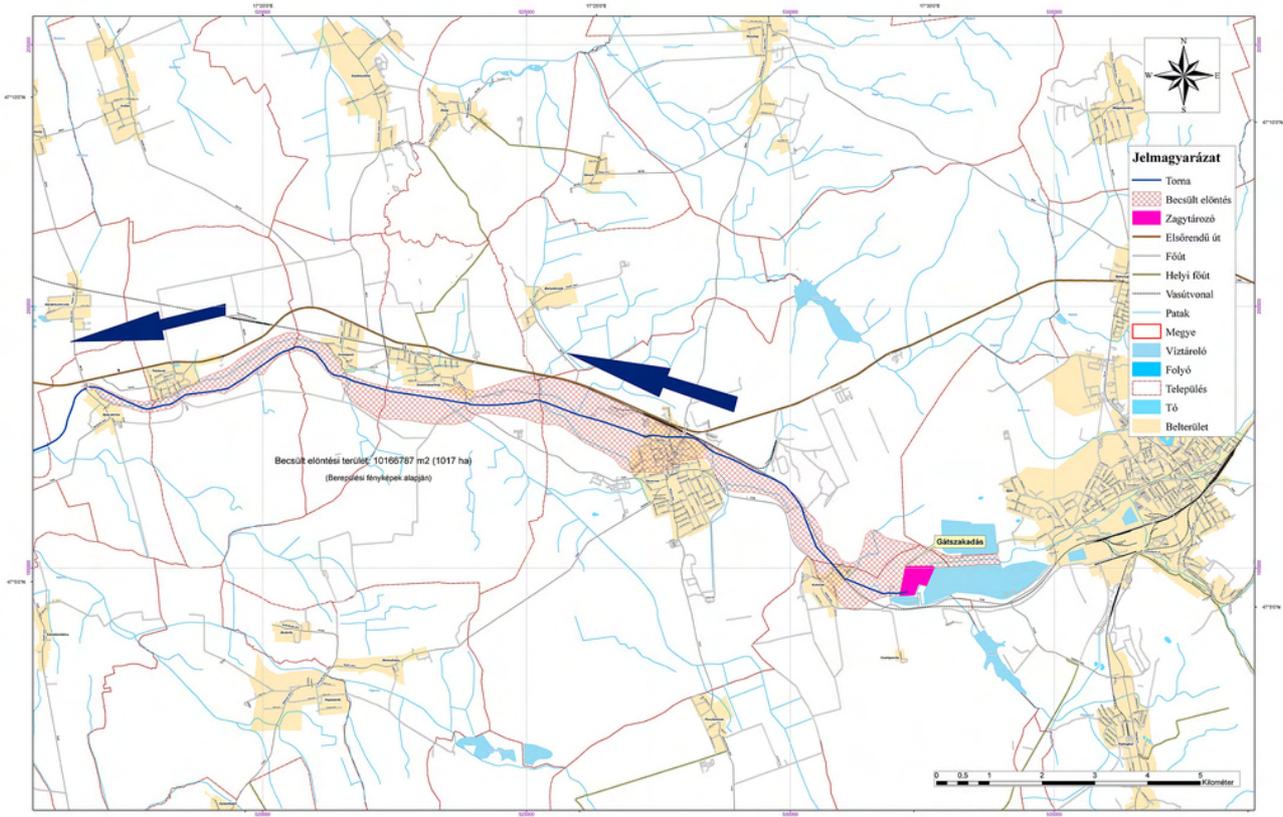
Vörösiszap általi elöntés becsült területi kiterjedése 2010. október 6-án

« Estimation du territoire impacté par l'inondation de boues rouges »- carte officielle affichée dans les mairies des communes touchées.

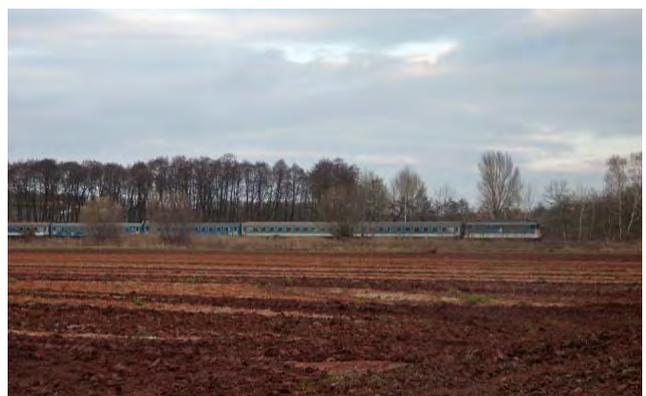
Après rétablissement du trafic

Des ponts ont été emportés et les routes recouvertes. Une section de la voie ferrée a été détruite et la circulation des trains a été rétablie 3 semaines plus tard.

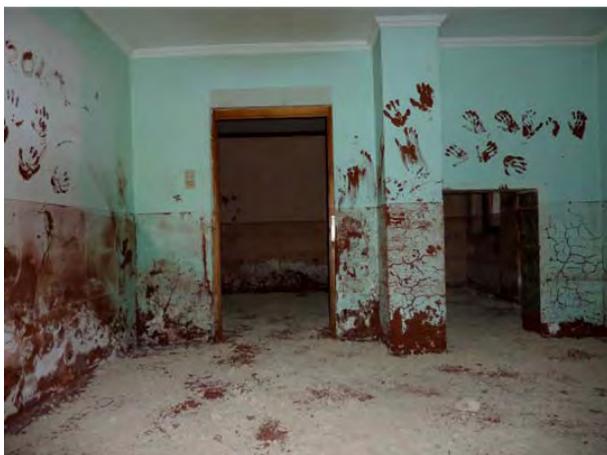
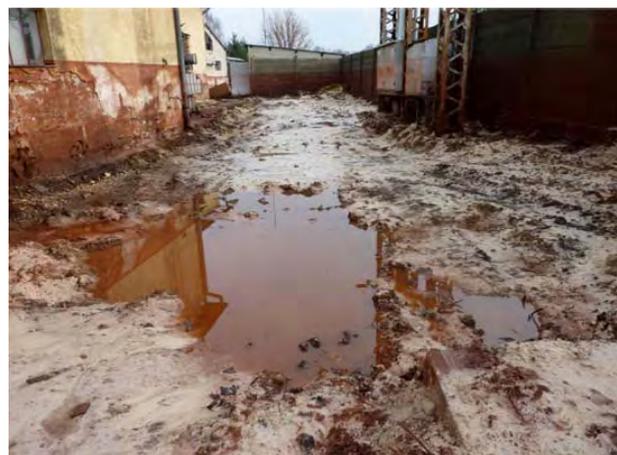
Les engins de travaux publics sont intervenus dans les rues et les jardins.

Après le ramassage grossier des déchets, du gypse a été épandu sur les boues en place. Une partie du gypse a été lessivé par les eaux de pluie.

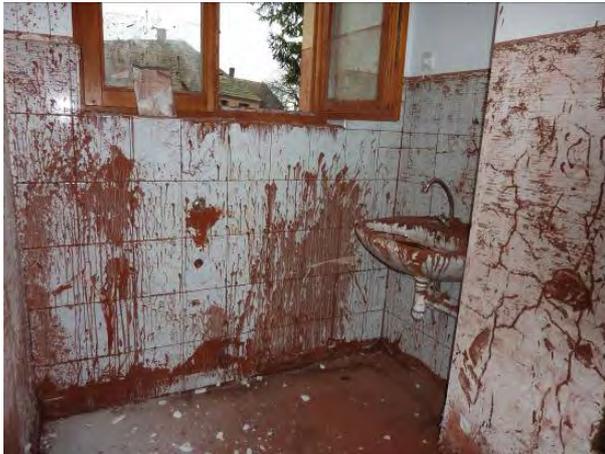
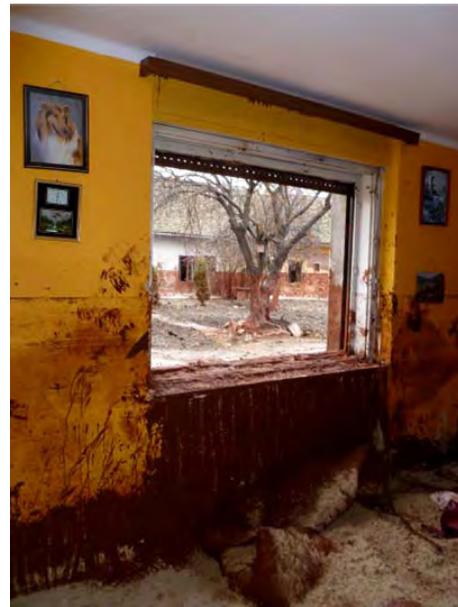
Les objets présents à l'intérieur des maisons ont été emportés par les flots ou évacués avec un tri très grossier entre ce qui pouvait être récupérable et ce qui ne l'était pas. Il y a eu du vol dans ces tas.

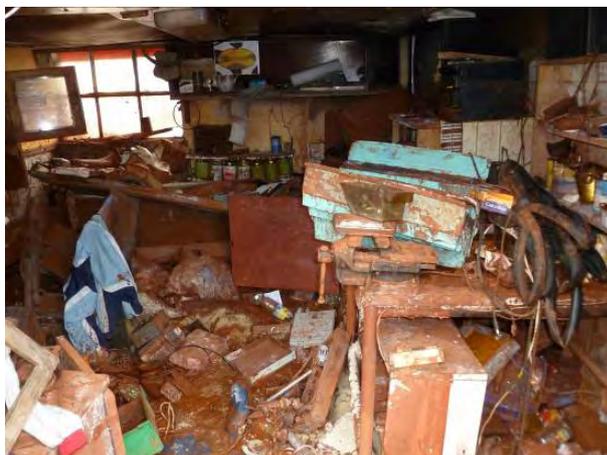
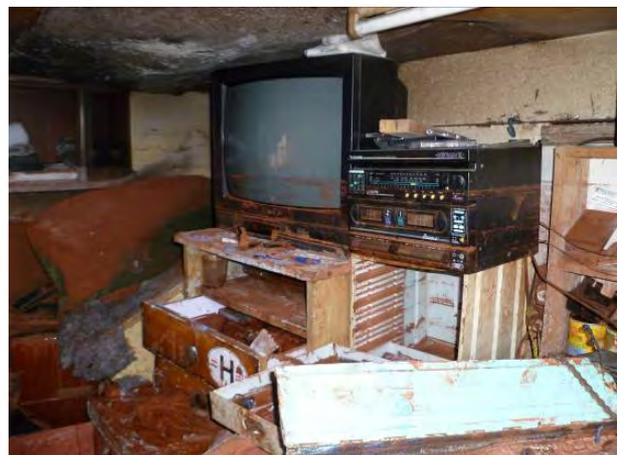
Certaines maisons ou parties attenantes étaient encore pleines de boues et de déchets lors de notre visite.

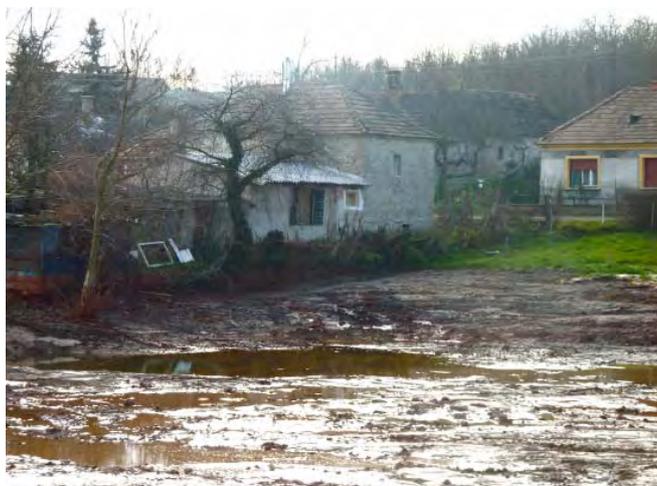
A Kolontár, une partie des terrains a été décapée sur 80 cm, ce qui correspond aux boues rouges plus une couche superficielle de sol.

De la terre végétale sera ensuite redéposée. Le volume nécessaire est estimé à 100.000 m³ pour Kolontár et Devecser.

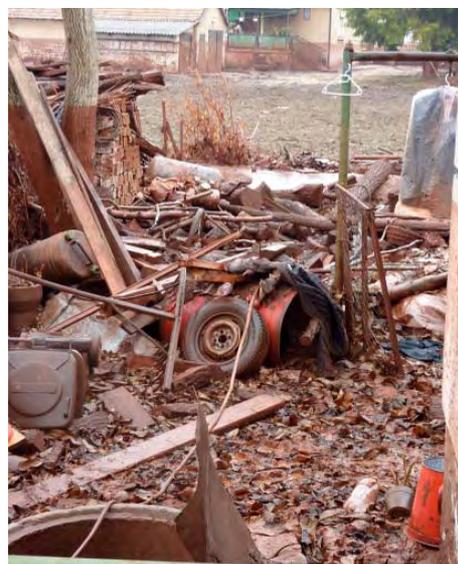
Des accumulations de boues mêlées à des déchets divers se sont formées et n'ont pas toutes été collectées un mois et demi après la catastrophe.

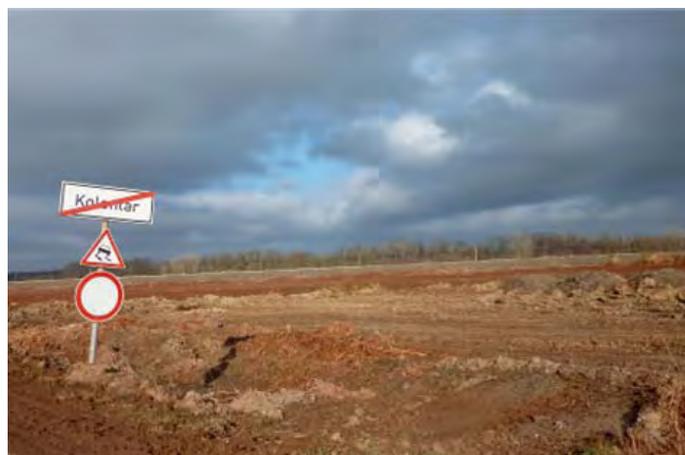
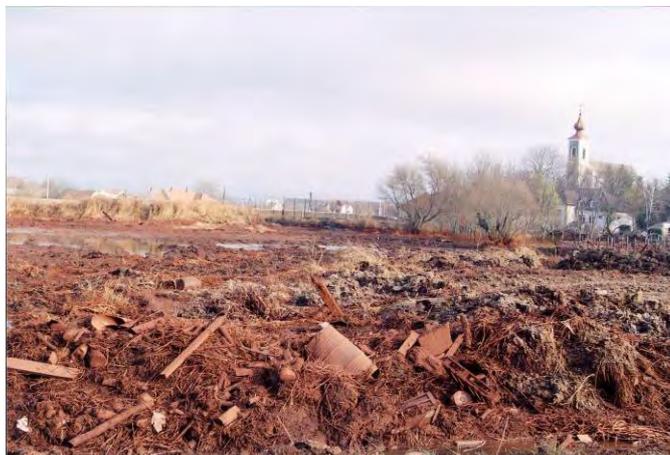
La partie la plus basse de Kolontár, à la sortie du village, n'a pas encore été nettoyée car elle est trop humide et les engins ne peuvent pas y travailler. Les déchets situés sur la parcelle voisine y ont été poussés par les bulldozers. Le lieu est seulement à 1,5 km du point de rupture de la digue.

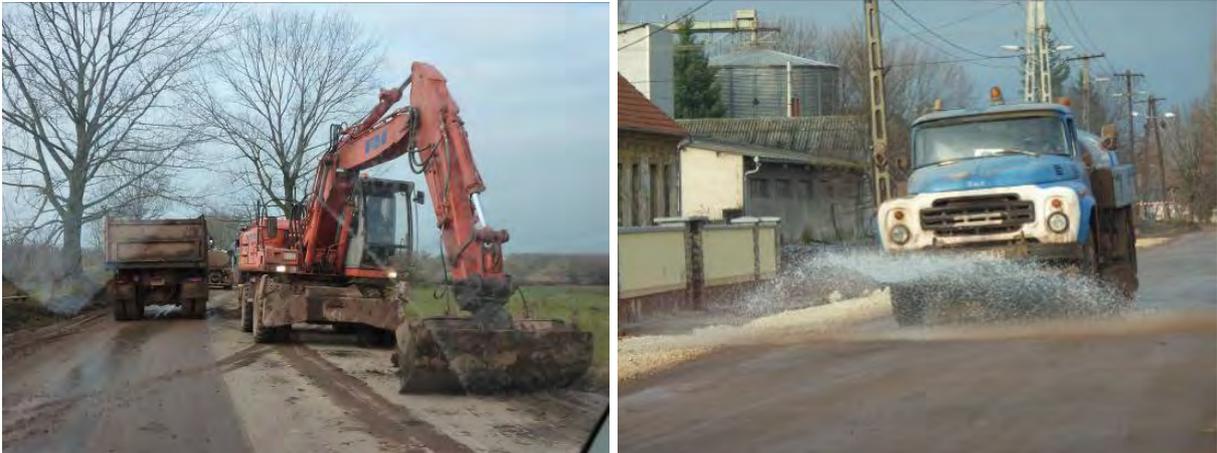
Les routes ont été nettoyées en priorité. Les fossés ont été curés, décapés sur les bords, et confortés avec de la terre végétale. Certaines opérations de curage étaient toujours en cours ainsi que le nettoyage incessant des voies par des balayeuses à eau favorisant la dispersion des polluants dans le milieu naturel.

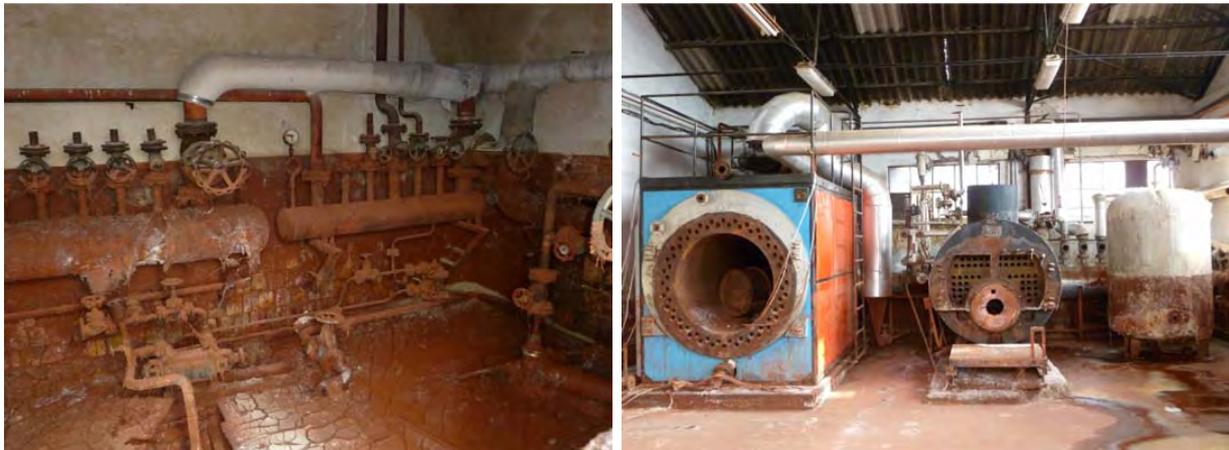
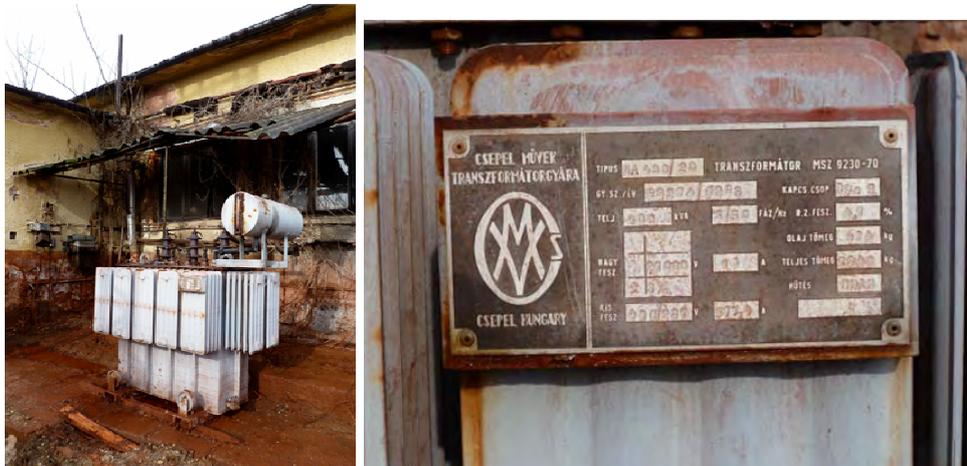
Seule l'usine Hungaro Chips, installée en bordure de la Torna, sur une ancienne usine de fabrication de farine a été gravement touchée sur la zone industrielle. Elle est destinée à être démolie. Il y a au moins deux transformateurs sur son emprise, endommagés par les boues rouges et datant de 1983 ; ils contiennent donc vraisemblablement des PCB.

L'usine Hungaro Chips. Ci-dessous, un des transformateurs

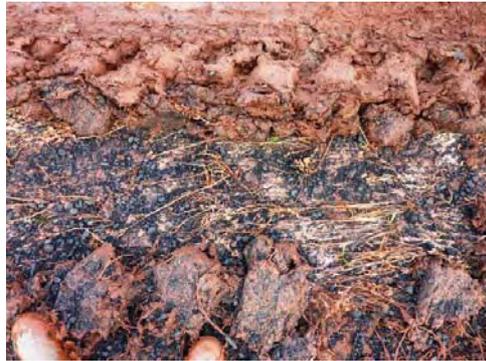
Ici et là, des essais d'épandage de résidus de charbon ou de lignite sur les boues rouges semblent déjà avoir été effectués.

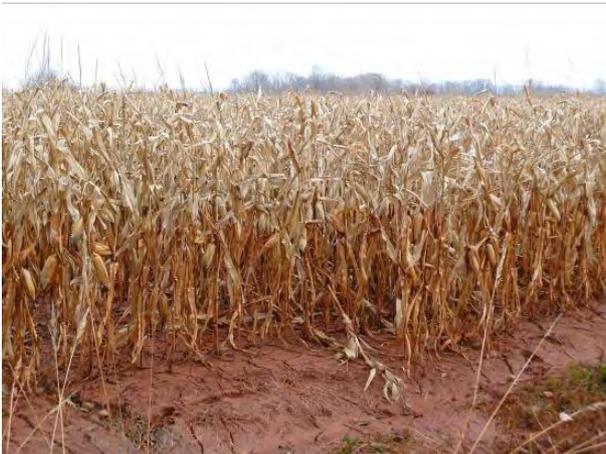
Champs de maïs impacté

Les cultures en place, comme ici le maïs, sont devenues des déchets lorsqu'elles ont été touchées. Le maïs contaminé jusqu'à 70 cm de hauteur pose un problème épineux de gestion. Il n'a pas été ensilé, va pourrir sur pied pendant l'hiver et contribuer à la pollution des sols. Aucune indication ne nous a été donnée sur sa gestion ni sur celle des autres récoltes déjà faites mais endommagés dans les granges ou sur les champs. Les végétaux mélangés à des boues décapées rejoignent sans opération de tri préalable les alvéoles de stockage de déchets.

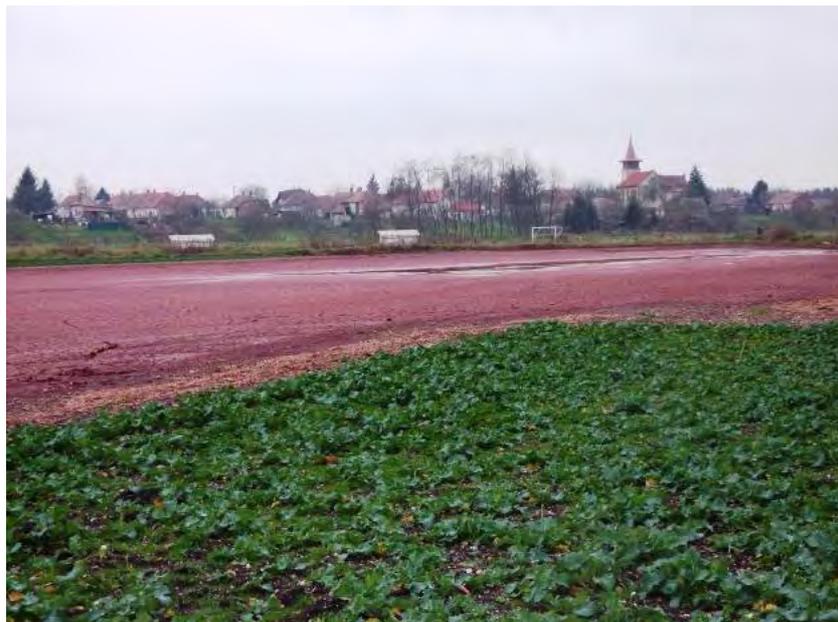
Les champs de colza, recouverts de boue, ont brûlé en partie.

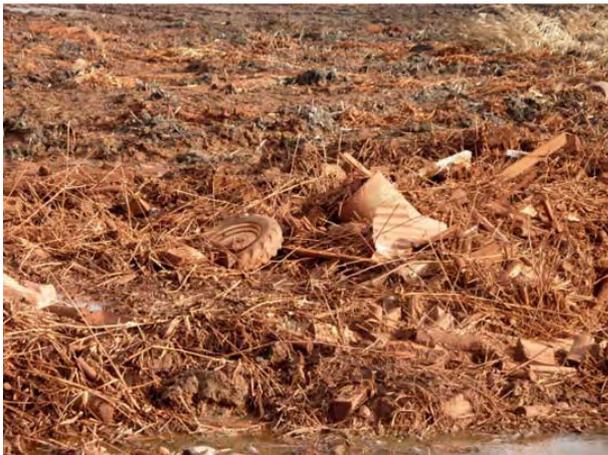
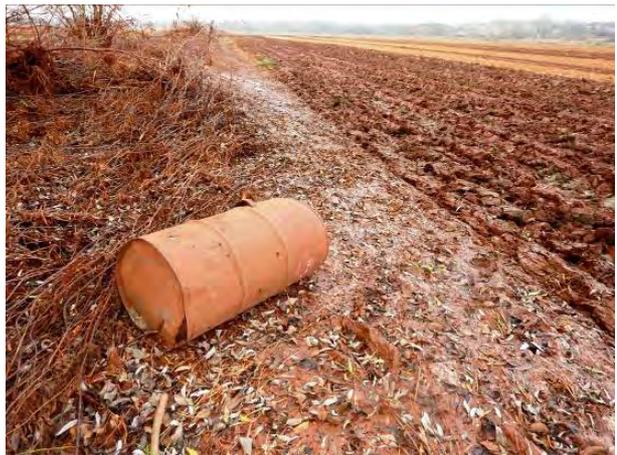
Les petits déchets dans l'amas de boues rouges et de végétaux sont difficilement identifiables mais des palettes, des pneus, des fûts et gros objets en plastiques sont reconnaissables.

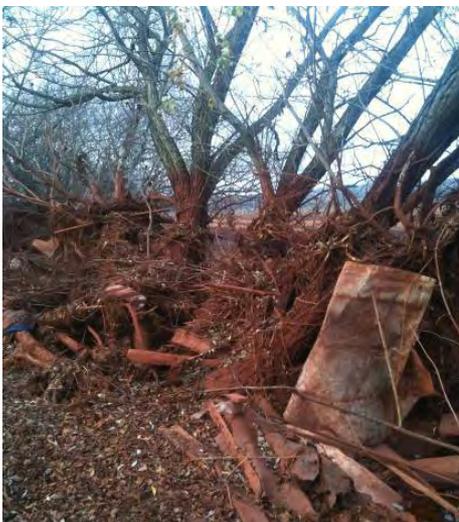
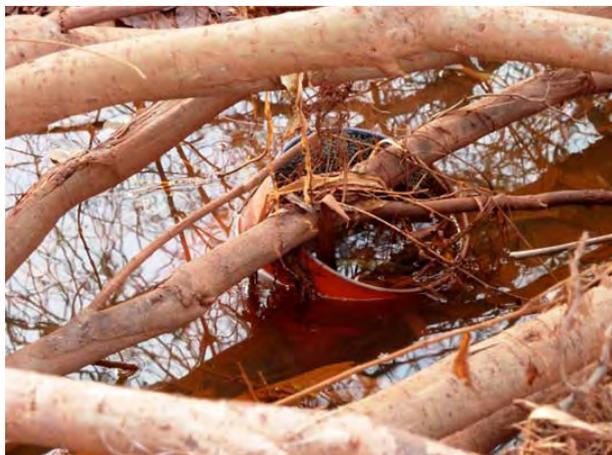
Les arbres ont arrêté et piégé les déchets.

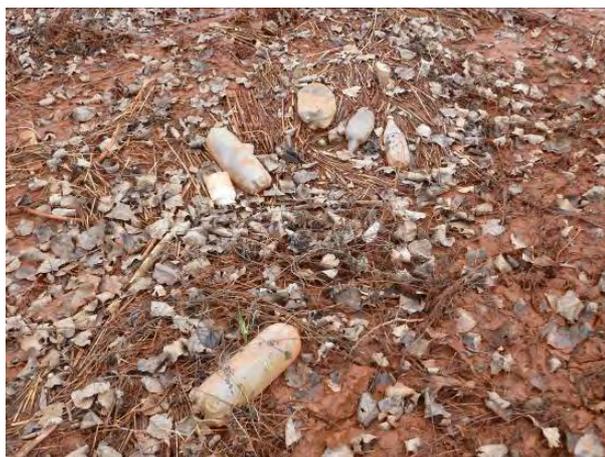
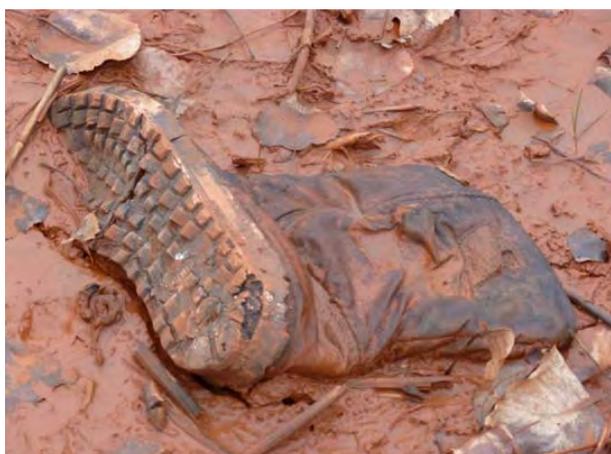
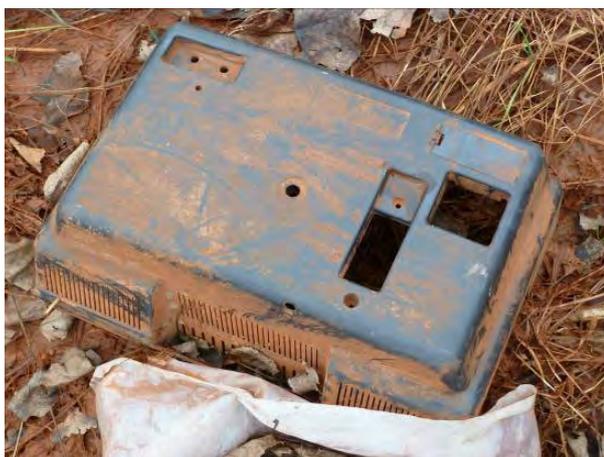
Les macrodéchets sont présents loin en aval et il n'est pas toujours possible de faire la distinction entre les déchets issus directement de la catastrophe et ceux présents dans la nature avant la catastrophe. Il y a des exceptions comme des regroupements homogènes de bouteilles d'eau minérale emportées depuis des maisons ou des magasins.

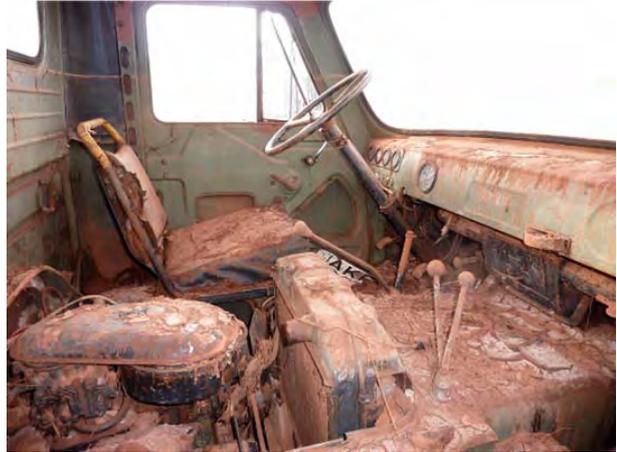
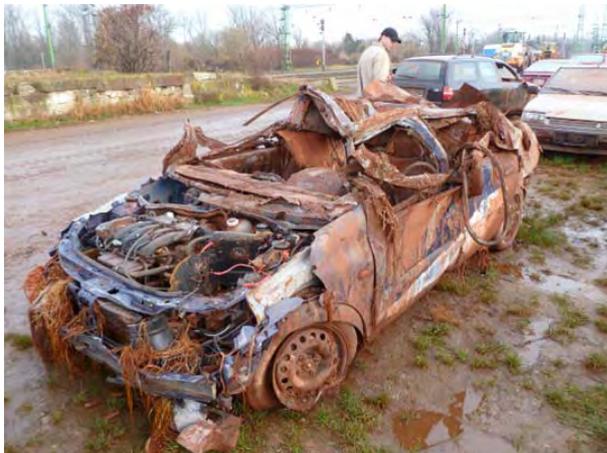
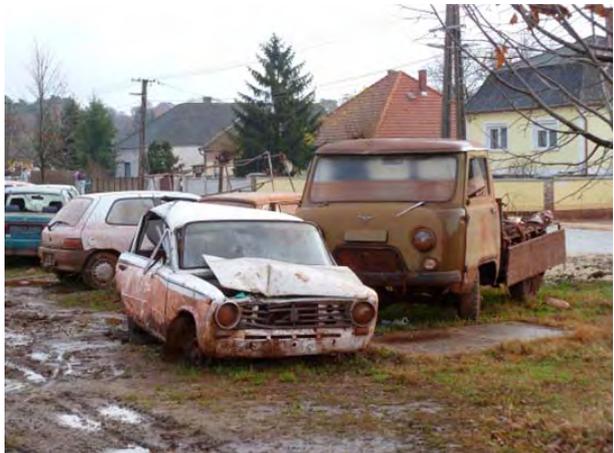
Une quarantaine de véhicules plus ou moins dégradés sont en attente sur la terre battue près de la gare.

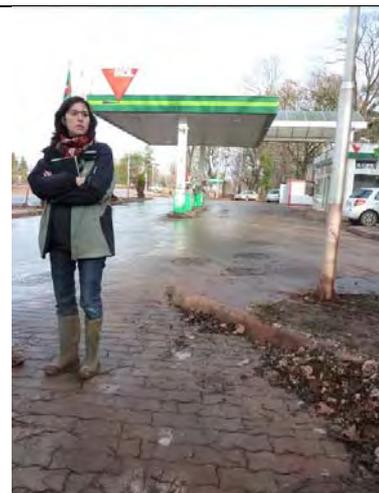
La station-service

Le niveau des boues rouges sur l'unique station service de Devecser a dépassé un mètre. Elle était connue au moment de la catastrophe comme située en zone inondable, à moins de 200 m de la rivière Torna et près du parc du château. MOL, son exploitant, a rapidement mobilisé les moyens nécessaires au pompage des citernes, à la collecte des bidons d'huile et autres fournitures pour voitures et au remplacement des pompes à essence. Il n'y aurait pas eu de fuites d'hydrocarbures.

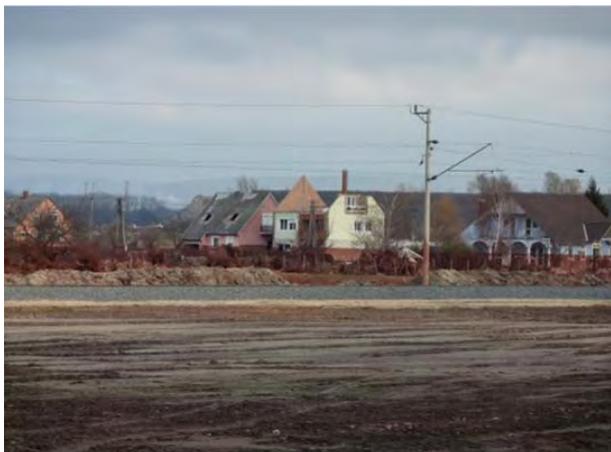
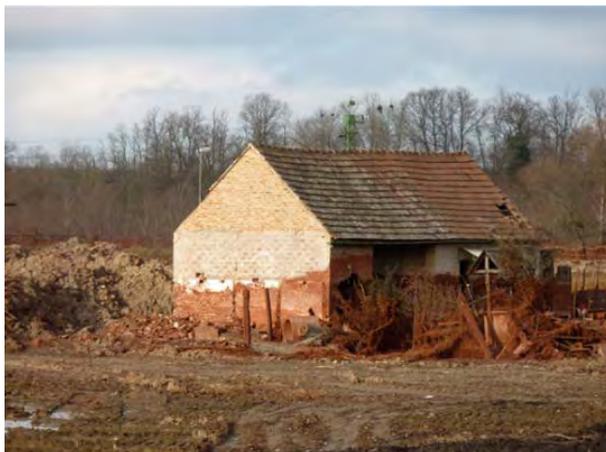
Maisons en cours de destruction à Kolontár

Les habitations fragilisées n'ont pas pu être déblayées pour des raisons de sécurité.

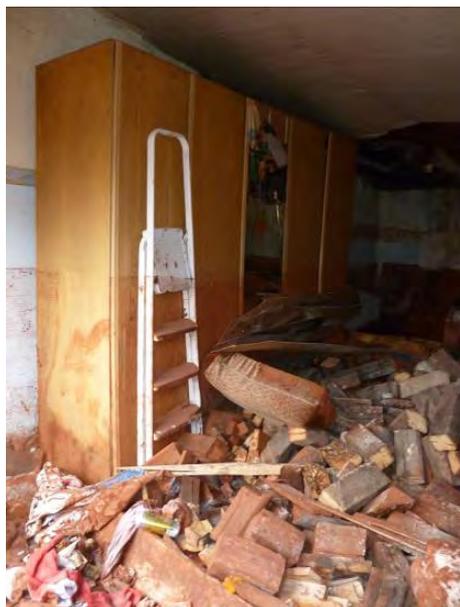
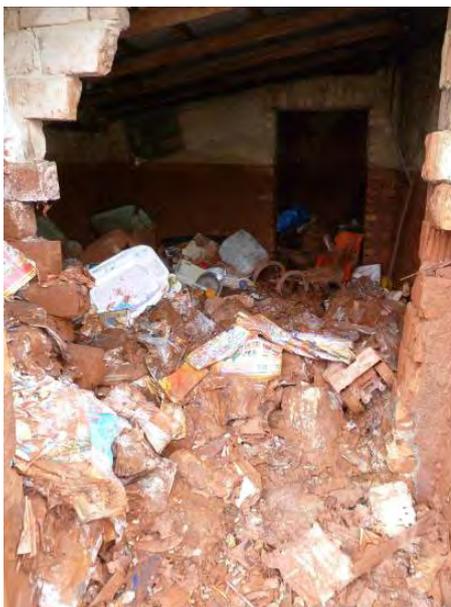
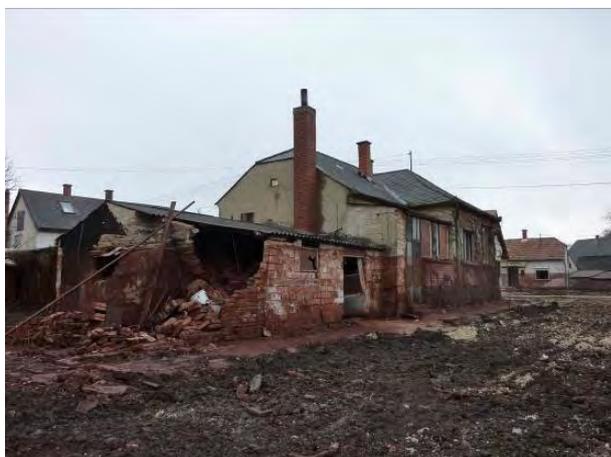
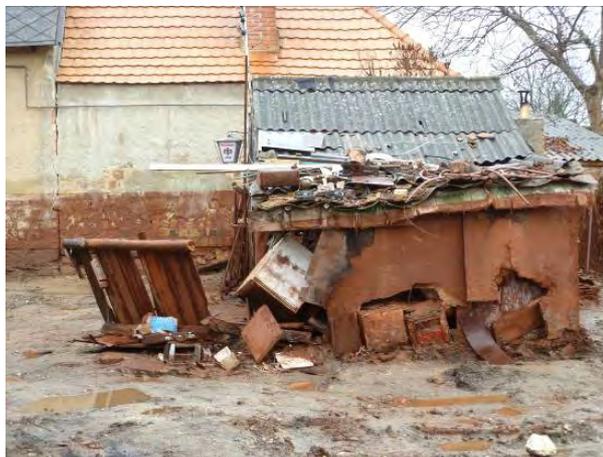
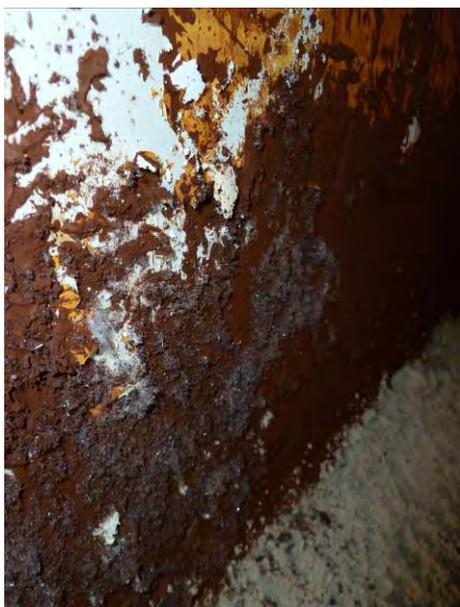
Les murs qui n'ont pas subi de choc direct sont cependant endommagés par l'action de la soude caustique et de l'humidité. Ils s'effritent et pourrissent. La situation se dégrade

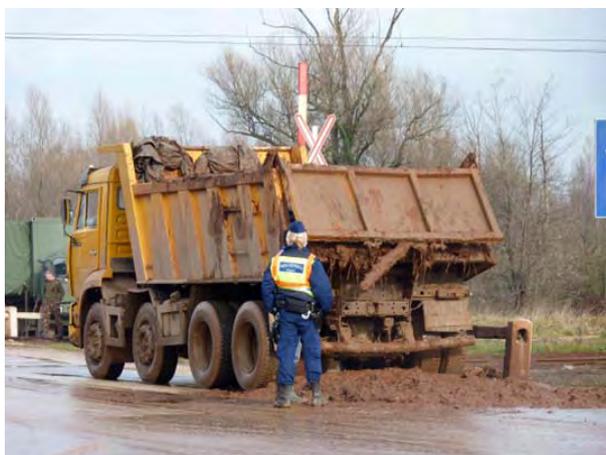
Accident de benne sur la route menant au stockage.

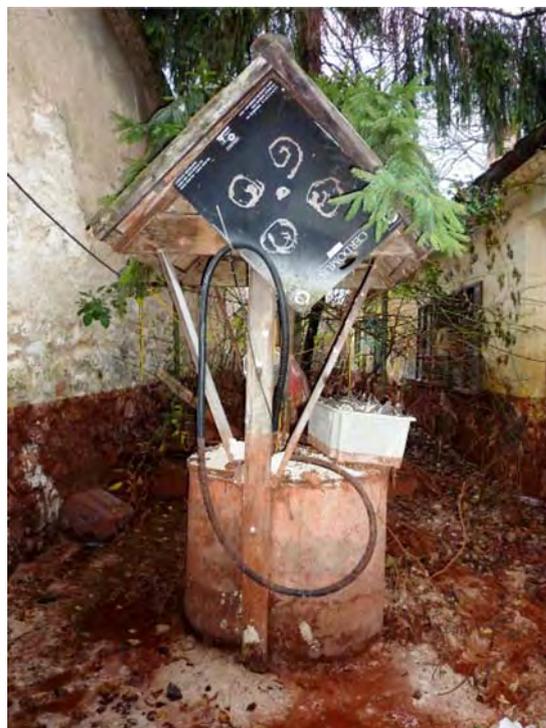
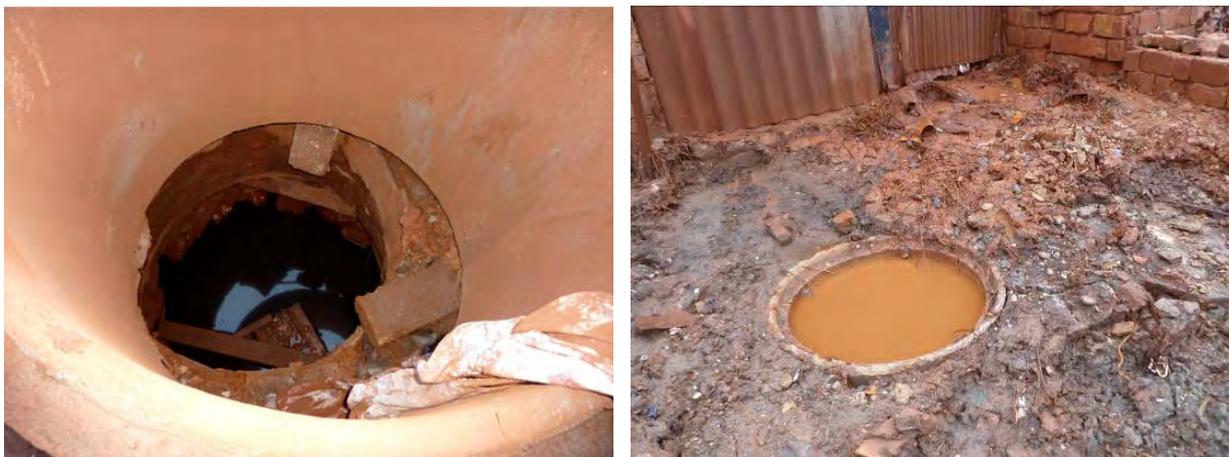
A Devecser, le maire prévoit de faire boucher tous les puits; ils sont tous superficiels avec une profondeur maximale de 5 m.

Trois puits de Devecser. Sans commentaire nécessaire sur la qualité de l'eau.

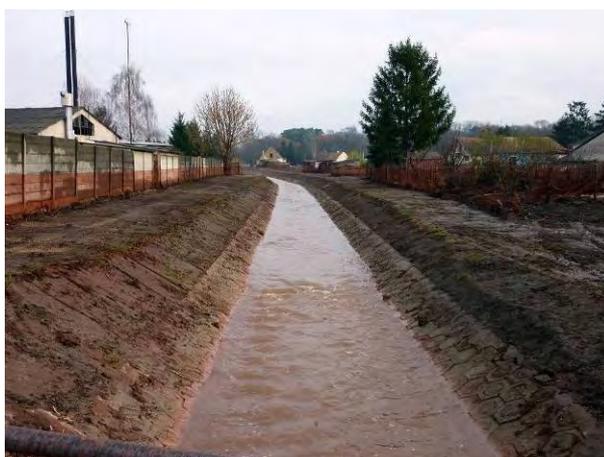
La Torna canalisée, à Devecser

La Torna à Devecser, à 5 km du point de déversement. 18 novembre 2010, 41 jours après le sinistre, le niveau de la rivière est revenu à une hauteur normale; les berges ont été décapées. L'eau est toujours rouge ; le nettoyage permanent de la voirie et de tous les véhicules sortant

de la commune continue à alimenter la rivière en boues rouges. Sur certains segments, la Torna était utilisée comme un lieu de loisirs pour les pêcheurs et les baigneurs.

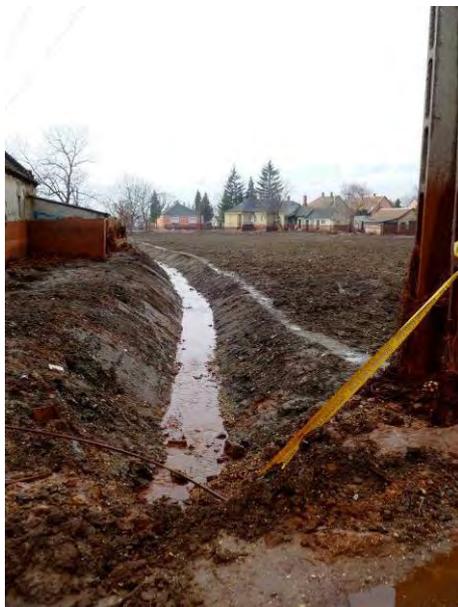
Des fossés de drainage ont été creusés sur les zones nettoyées et dirigent les eaux souillées vers le réseau pluvial pré existant puis vers la rivière.

Fossés de drainage

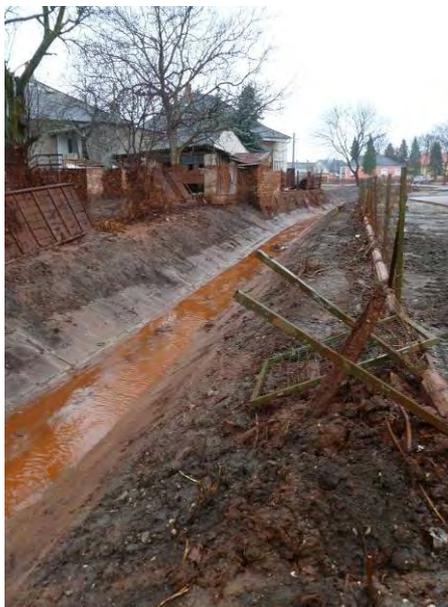
Réseau pluvial

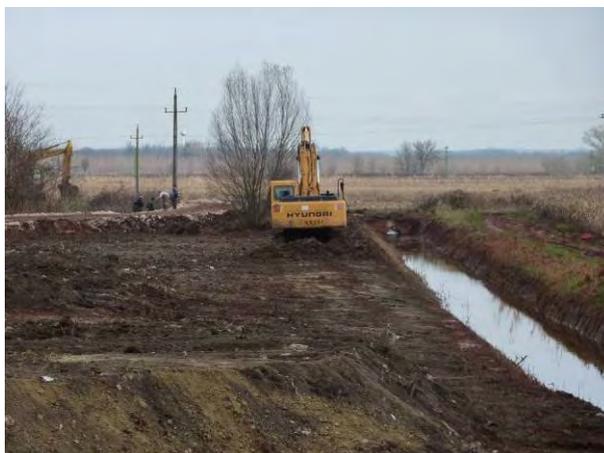
La Torna à Somlóvásárhely, à 10 km en aval du réservoir de boues rouges MAL.

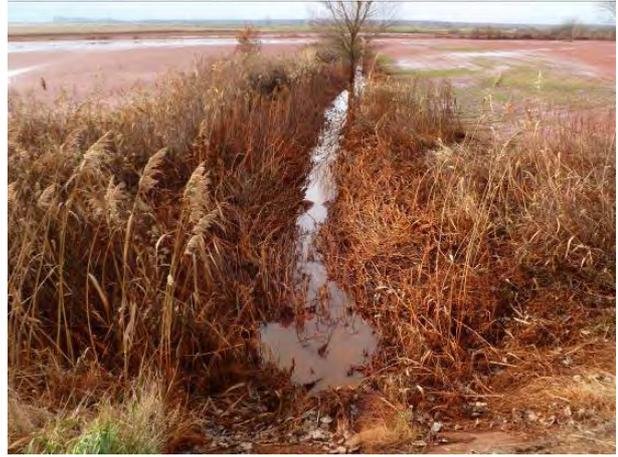
Aux abords immédiats du village, les berges et les terres sont en cours de décapage, des ouvriers travaillent à répandre du gypse sur les sols. 50 m plus loin, les zones basses, les champs et les fossés de drainage sont gorgés de boues rouges. Le niveau du flot indiqué par les marques des arbres atteint 1,30 m.

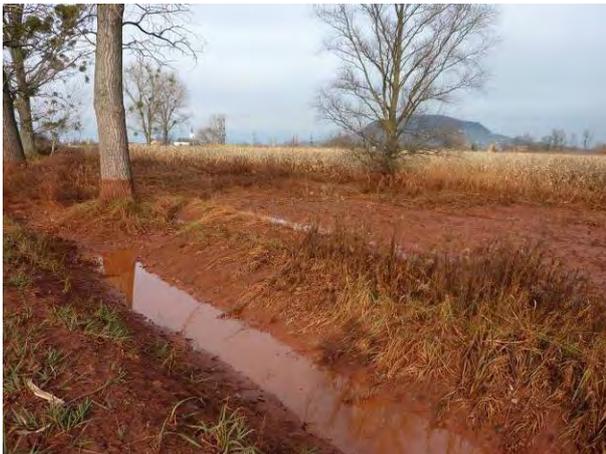
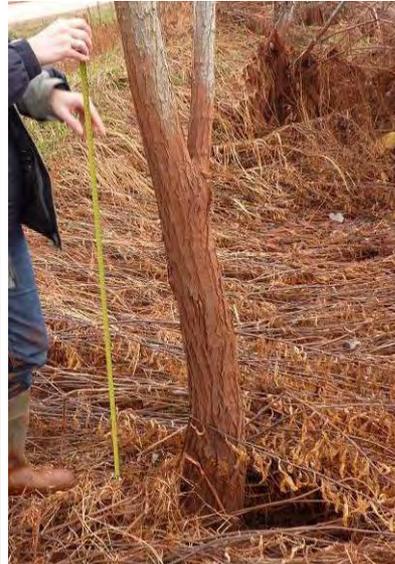
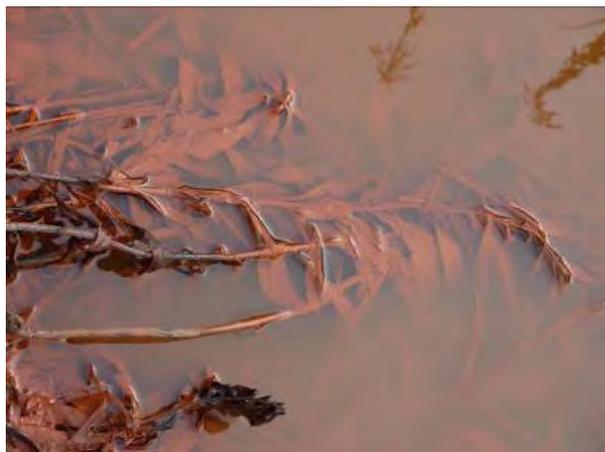
Dans les milieux aquatiques, une couche de sédiments pollués se dépose sur les fonds, roches et végétaux. Les eaux sont mortes.

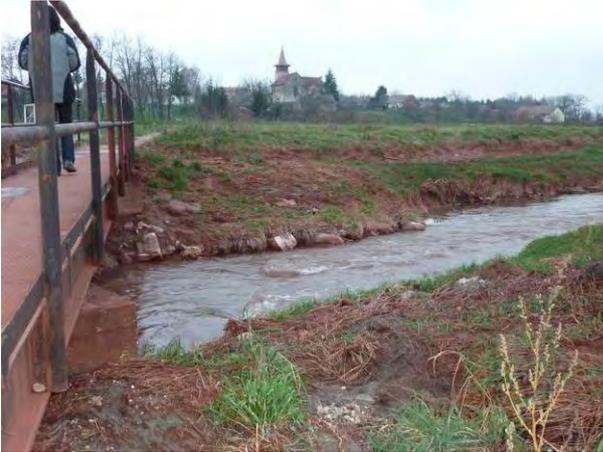
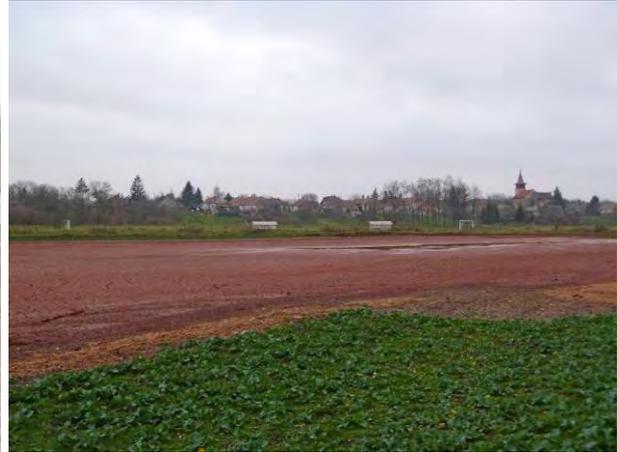
4 – Tüskevár

A 15 km du réservoir, la boue a dépassé la hauteur du pont et recouvert les zones les plus basses. Les affleurements de nappe sont fréquents, les terrains et milieux naturels impactés sont généralement très humides.

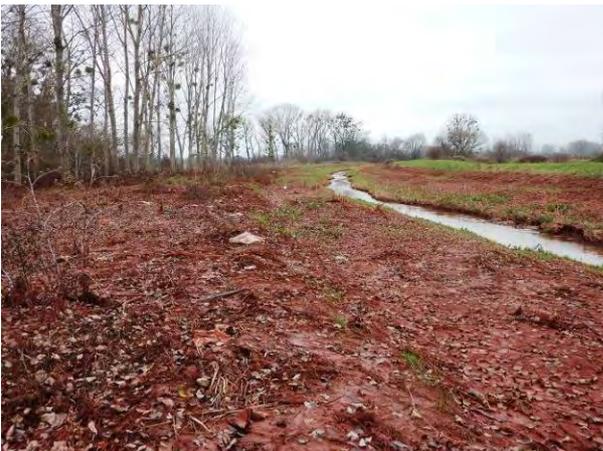
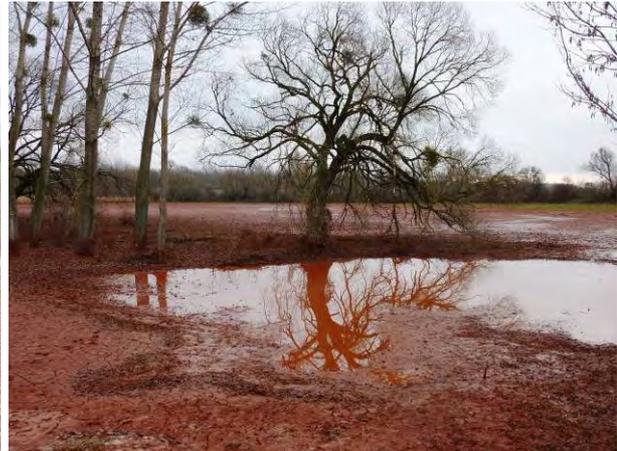
5 – Kisberzsény

La Torna à Kisberzsény, près de 20 km en aval du déversement. Les traces de la coulée de boue sur les arbres indiquent une hauteur de 65 cm. A ce niveau, la rivière fait un coude vers le nord avant de se jeter dans la Marcal. Des déchets variés charriés par la boue s'y amassent. La catastrophe s'est produite le 4 octobre avant la chute des feuilles qui ont depuis recouvert les sols pollués dans les zones de bois et bosquets. Ici aussi les animaux circulent.

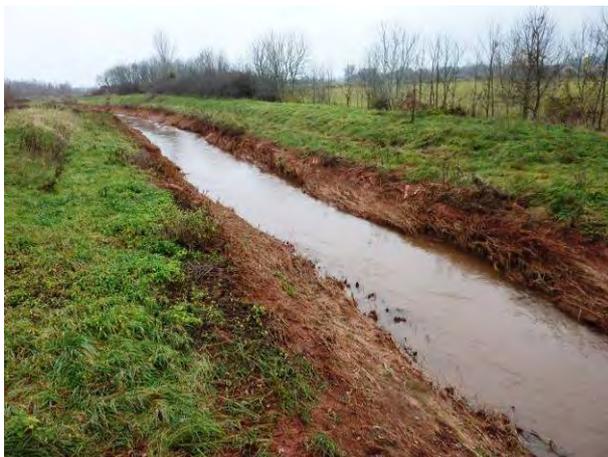
Avant Karakó, la route n°8 passe successivement au dessus de la Torna puis de la Marcal avant la confluence des deux rivières. La Torna est toujours reconnaissable à sa couleur rouge et à ses berges brûlées mais la Marcal n'est pas encore touchée.

La Torna

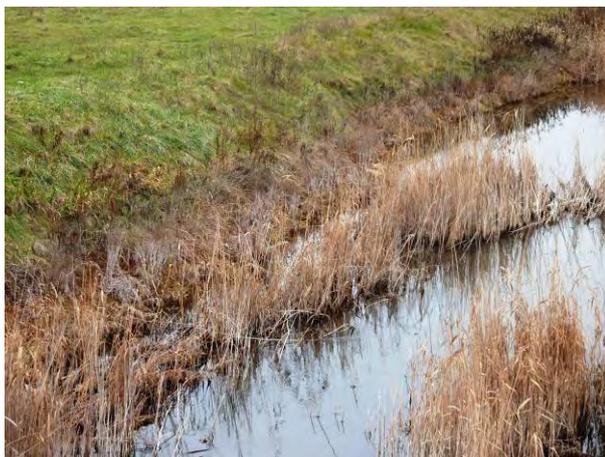
La Marcal à Karakó en amont de la confluence

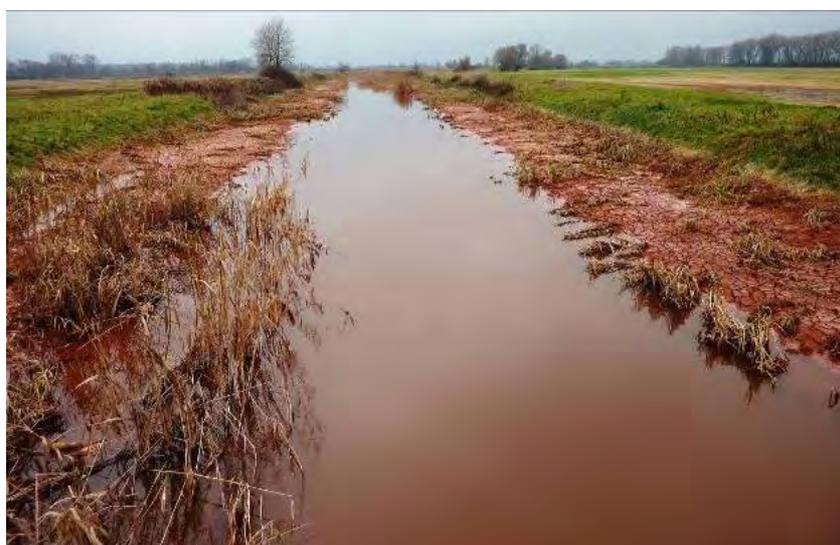
7 – Kamond

La Marcal à Kamond,

A 27 km de la brèche, après avoir reçu les eaux de la Torna, la Marcal se teinte de rouge. Le flot de boue a débordé du lit de la rivière et atteint les zones limitrophes les plus basses. La rivière est à cet endroit bordée de prairies où paissent encore les vaches séparées de la rivière polluée par une clôture. Un puits situé à une cinquantaine de mètres de la rivière ne semble pas visuellement impacté.

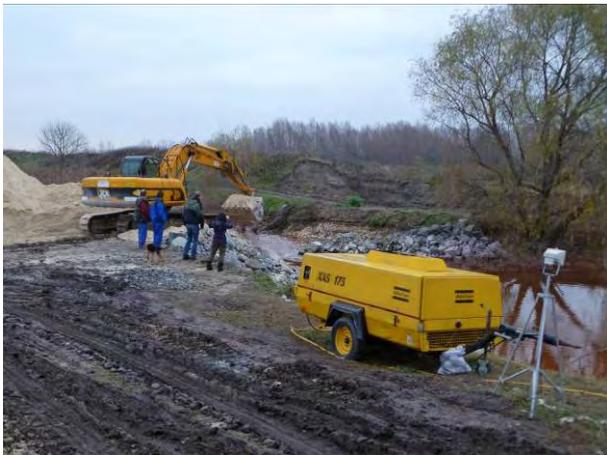
Les ouvriers rencontrés sur les rives de la Marcal à Nemeskocs travaillent depuis 3 semaines/1 mois sur la rivière. Ils en ont rétréci le lit avec des enrochements, pour accélérer le débit et mieux mélanger le gypse dont ils répandent 2 tonnes à l'aide d'une pelleteuse, toutes les 20 minutes. Un aérateur était également installé juste en amont du chantier ; ils ne savaient pas exactement pourquoi mais pensaient que c'était « pour donner de l'air aux poissons ». Certains ouvriers ont également travaillé en aval à Kemeneshögyész sur le même principe. Nous observerons effectivement plusieurs sites le long du cours de la Marcal où cette technique a été utilisée pour faire baisser le pH de l'eau.

Le chantier

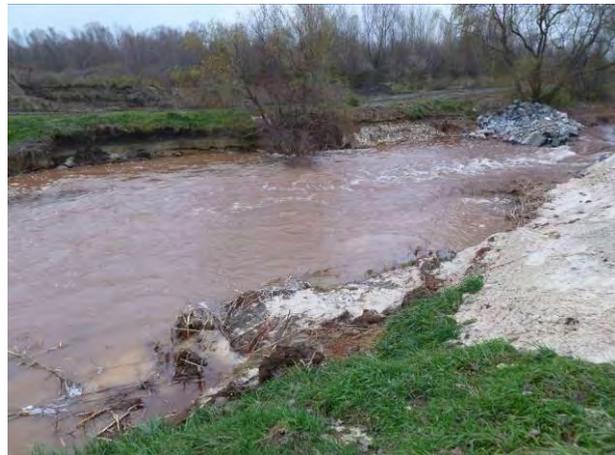
L'aval du chantier

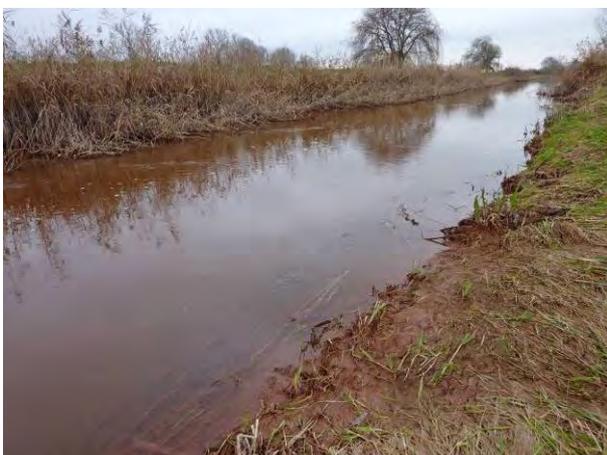
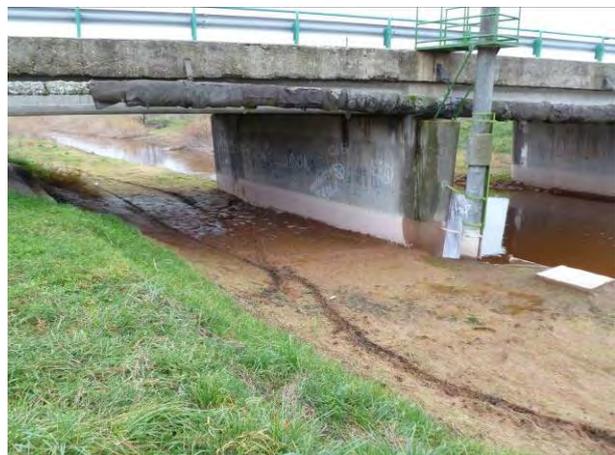
A 43 km en aval du point de déversement, on peut repérer le niveau haut de la rivière grâce aux traces blanches laissées par le gypse épandu en amont.

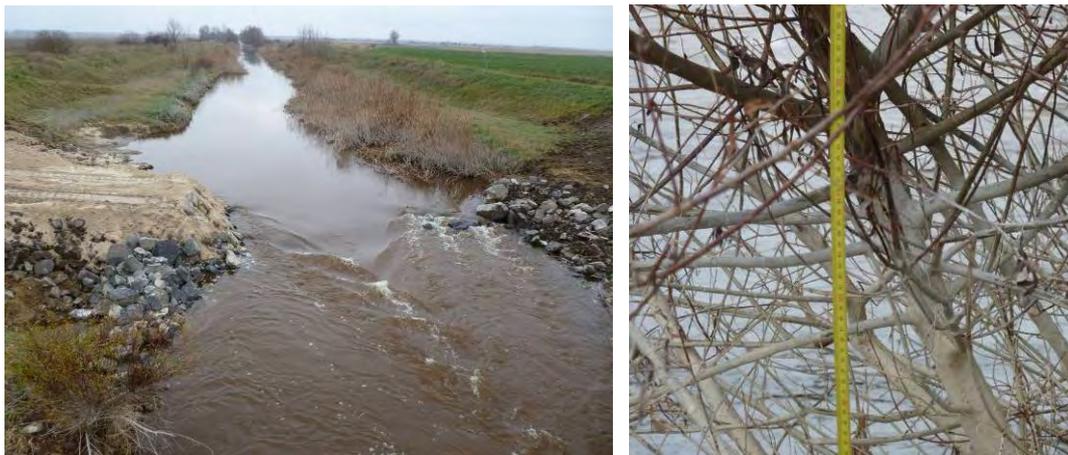
10 – Kemeneshögyész, 52 km en aval du point de déversement

Un autre chantier d'épandage de gypse a été installé à Kemeneshögyész. Au passage de la vague rouge, le niveau de la rivière était de 1,20 m supérieur au niveau actuel.

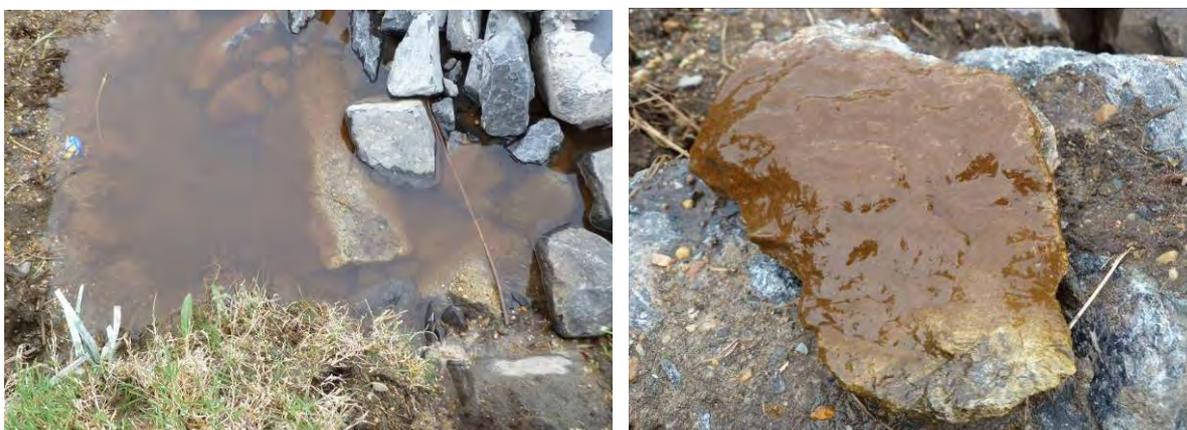
Dans les zones d'accalmie des poches d'eaux rougies et des accumulations de boues rouges sur les pierres sont observées.

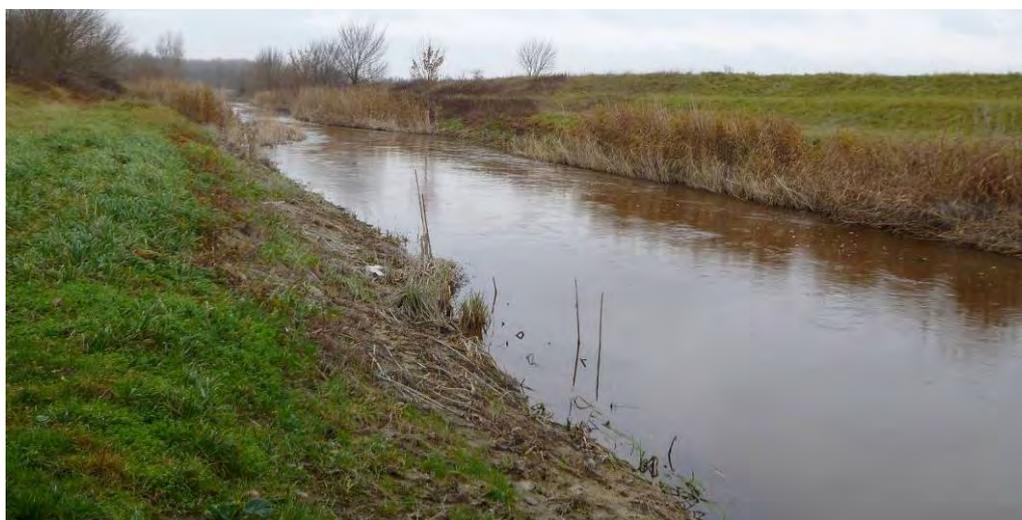
11 – Marcalto, 63 km en aval du point de déversement

Le lit de la Marcal s'élargit. La crue de boues rouges a été moins élevée ; les berges restent brûlées. Les résidus de boues rouges et de gypse blanc se cumulent.

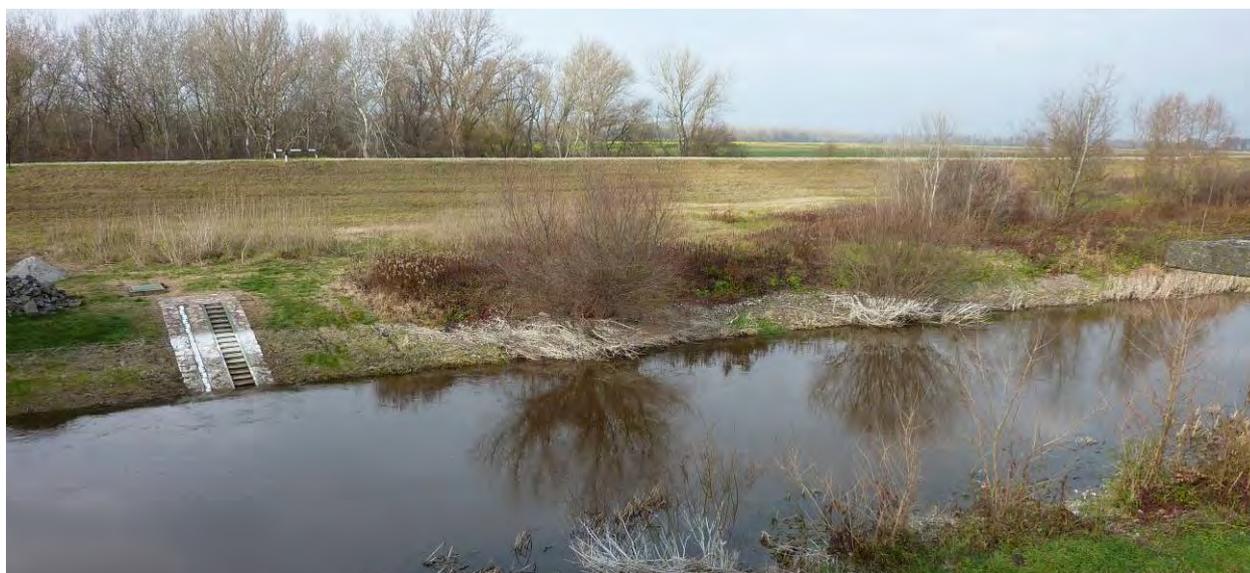
La Marcal

Les boues rouges tendent à devenir blanches sous l'action du gypse.
