La catastrophe rouge

Etude de terrain en Hongrie et recommandations

ROBIN DES BOIS

Robin des Bois
Décembre 2010

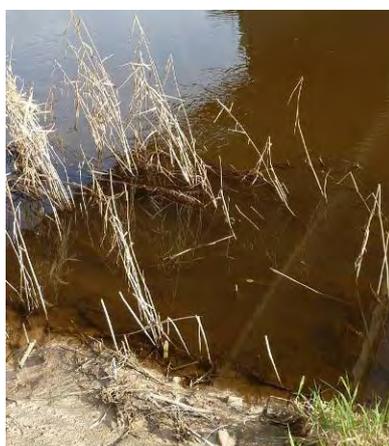
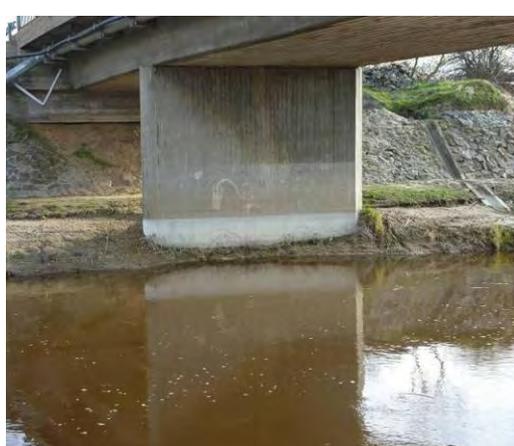
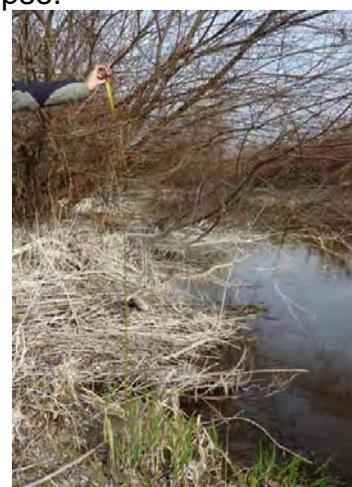
Hauteur 1,10 m

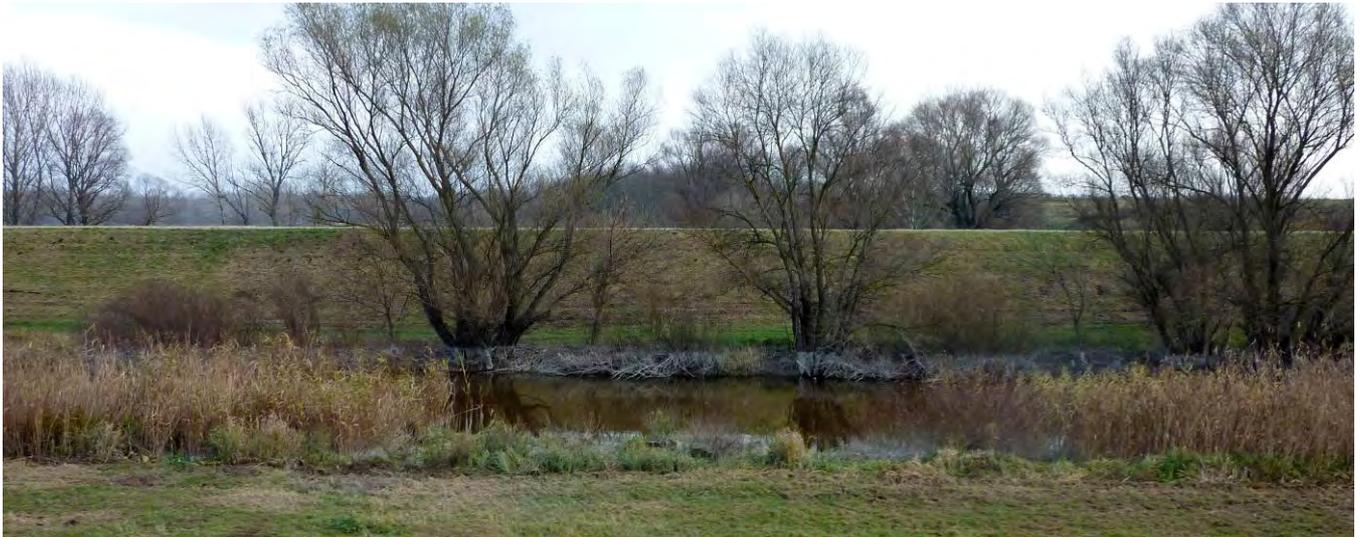
14 – Koroncó, 84 km en aval du point de déversement

Les berges de la Marcal sont blanchies par les dépôts du gypse répandu dans la rivière. 2 km plus loin, elle se jette dans la Raba.

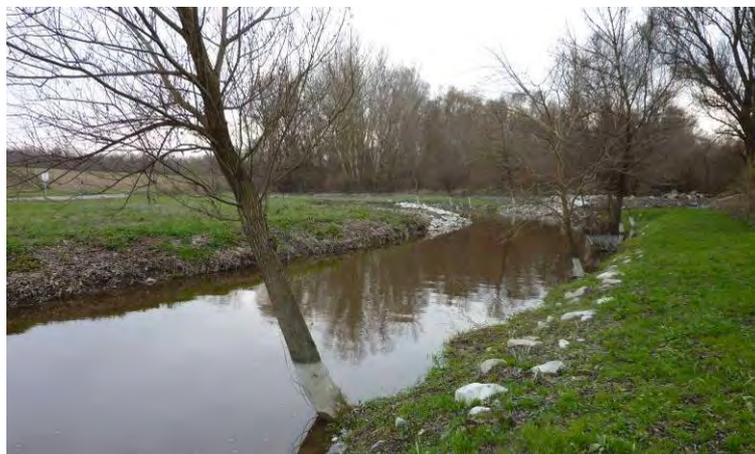
Sans conteste, la Marcal n'a plus cette tonalité rouge qui la caractérisait depuis 60 km. Cependant, nous n'avons pas d'information sur les dépôts de boues rouges dans les fonds.

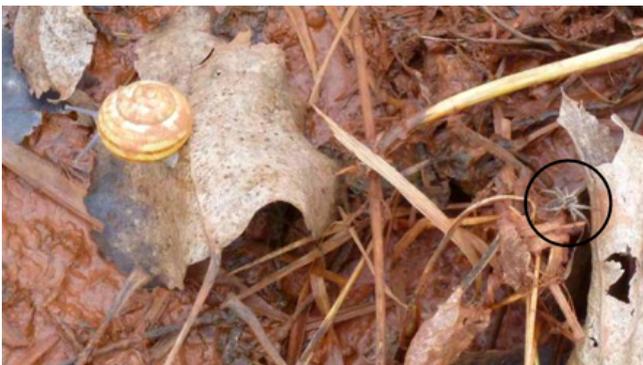
Escargot dont la coquille est souillée et araignée

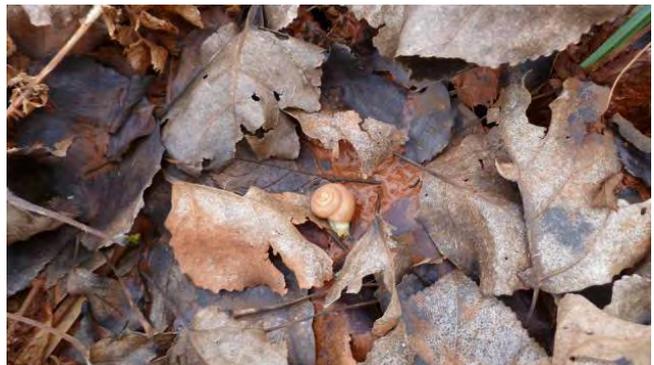
Escargot mort

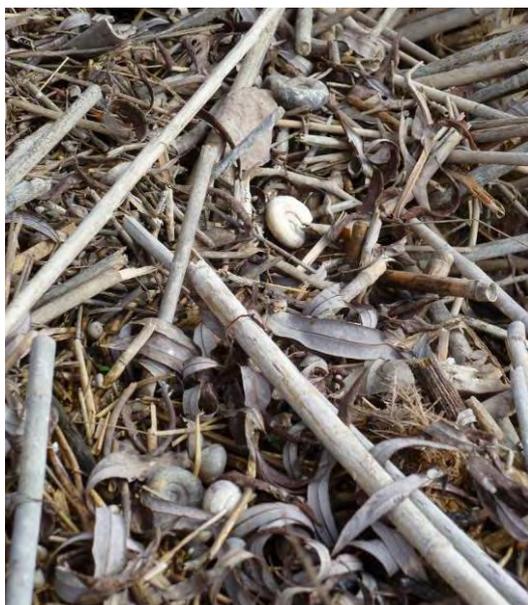
Gisement d'escargots morts

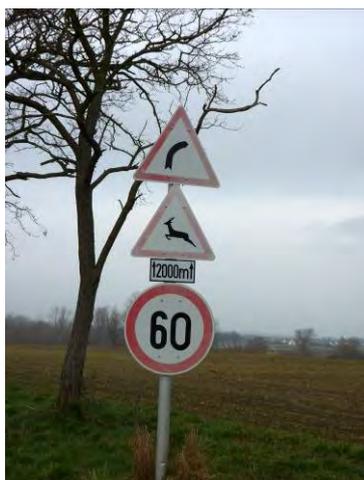
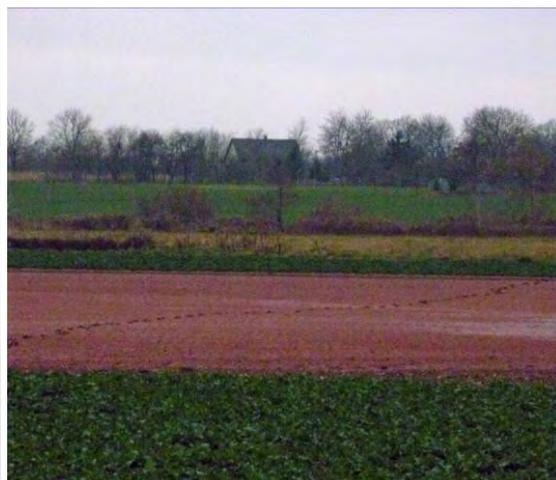
Traces de cervidés dans un champ de boues

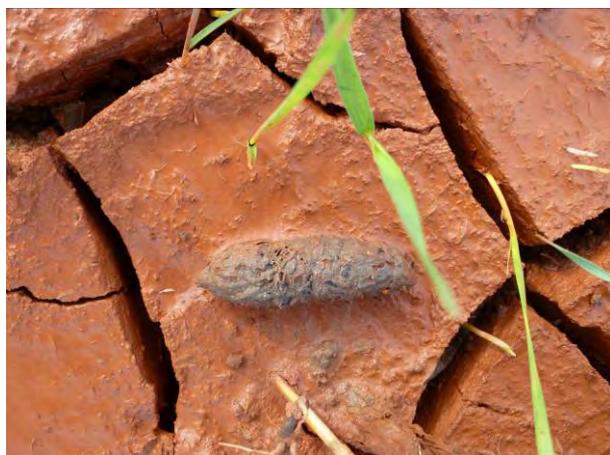
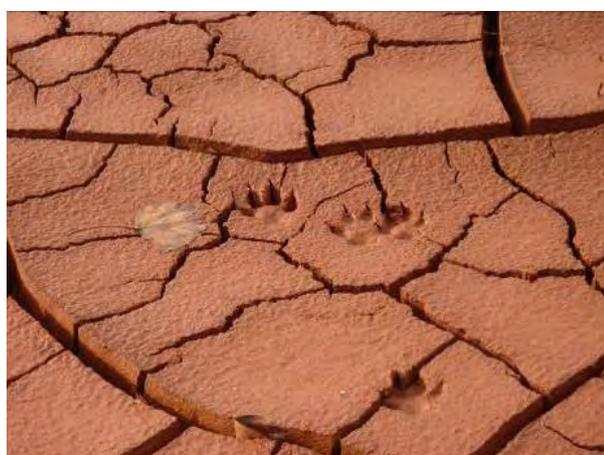
Traces de canidés et crottes imbibés de boues rouges en évidence une ingestion d'aliment contaminé ou d'eau. L'épreinte à gauche peut être attribuée à un renard.

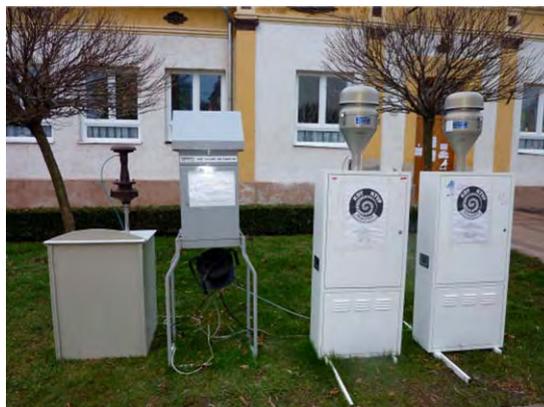
Des analyses de l'air sont effectuées par les services de santé de l'Etat (Állami Népegészségügyi és Tisztiorvosi Szolgálat - ANTSZ). 12 appareils de mesure de concentration des particules ont été installés sur les communes touchées par le déversement de boues. Le seuil sanitaire est de 50 $\mu\text{g}/\text{m}^3$ d'air. Au mois d'octobre, les seuils ont été dépassés 7 jours à Devecser et 6 jours du 1^{er} au 11 novembre. Dans le village d'Apácatorna à 15 km du point de rupture, entre le 13 octobre et le 10 novembre, le seuil sanitaire a été dépassé deux jours. Les résultats des suivis atmosphérique et eau sont affichés à la porte de la mairie. Les principaux composants mesurés dans les particules aériennes sont la soude, l'aluminium, le cadmium, le plomb, le nickel. Pourtant, ces résultats sont considérés comme encourageants et ont incité les autorités à permettre le retour des populations évacuées sauf dans les zones dangereuses où le bâti est voué à la démolition. Il doit être souligné à ce stade que les fortes pluies d'automne, la durée réduite de l'ensoleillement, l'arrivée de la neige, contribuent naturellement à la faible mobilisation des poussières et particules. Il est donc possible que des pics plus fréquents soient constatés au printemps et à l'été 2011 si des quantités importantes de boues rouges restent à cette époque dispersées dans l'environnement ou si des stockages provisoires de boues regroupées ne sont pas mis en sécurité.

Les analyseurs d'air mobiles

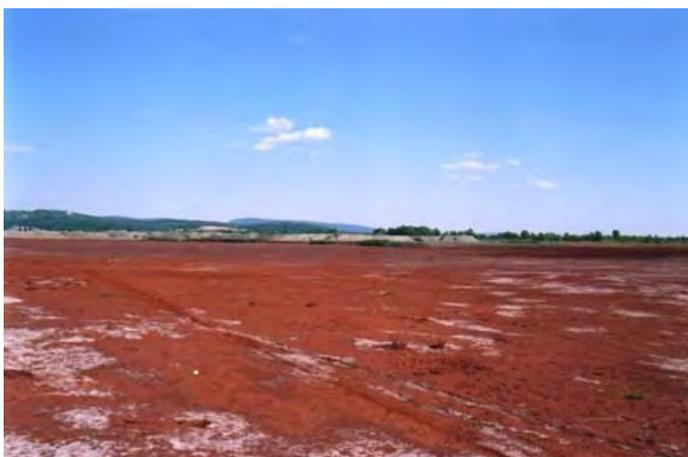
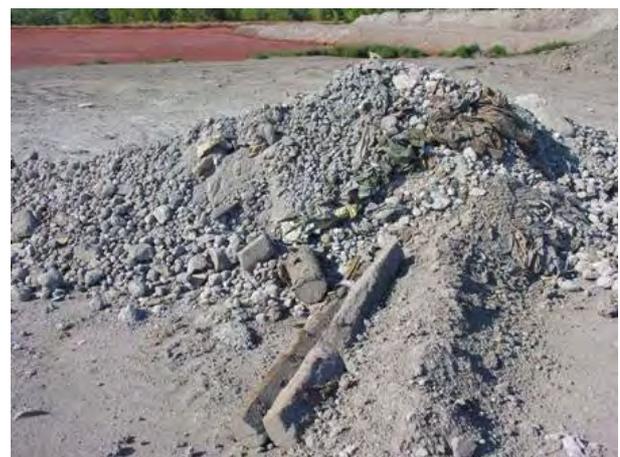
Décharge de boues rouges surplombant le Danube près de Tata, recouverte de déchets dangereux comme des cendres et des mâchefers. © Christine Bossard-Charlotte Nihart/Robin des Bois.
